SIGNALPOSTEN

OKTOBER 1969

N E D L A G T E B A N E R

Thisted Fjerritslev Jernbane

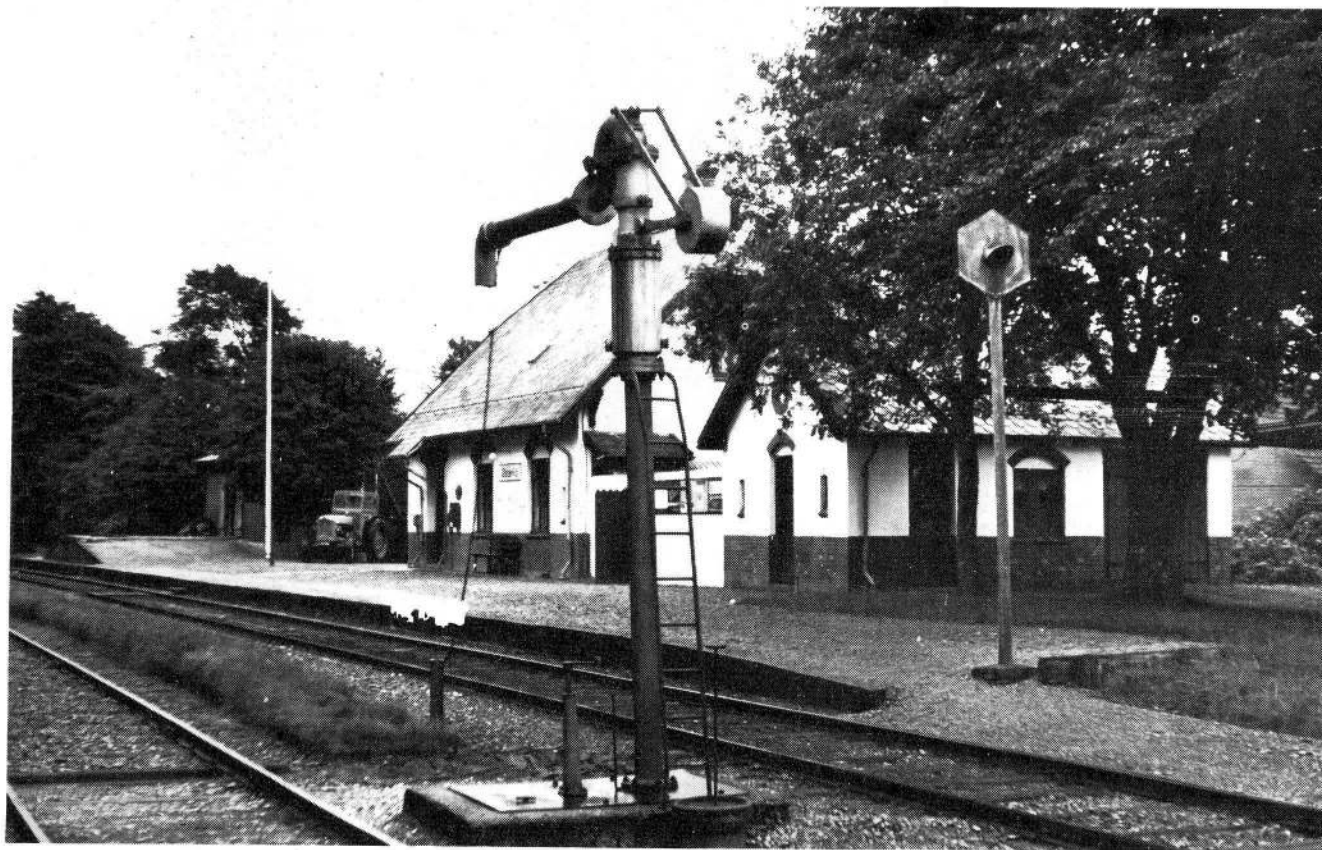
TFJ, Østerild st. med vandkranen, der vil pynte på ethvert modelanlæg.

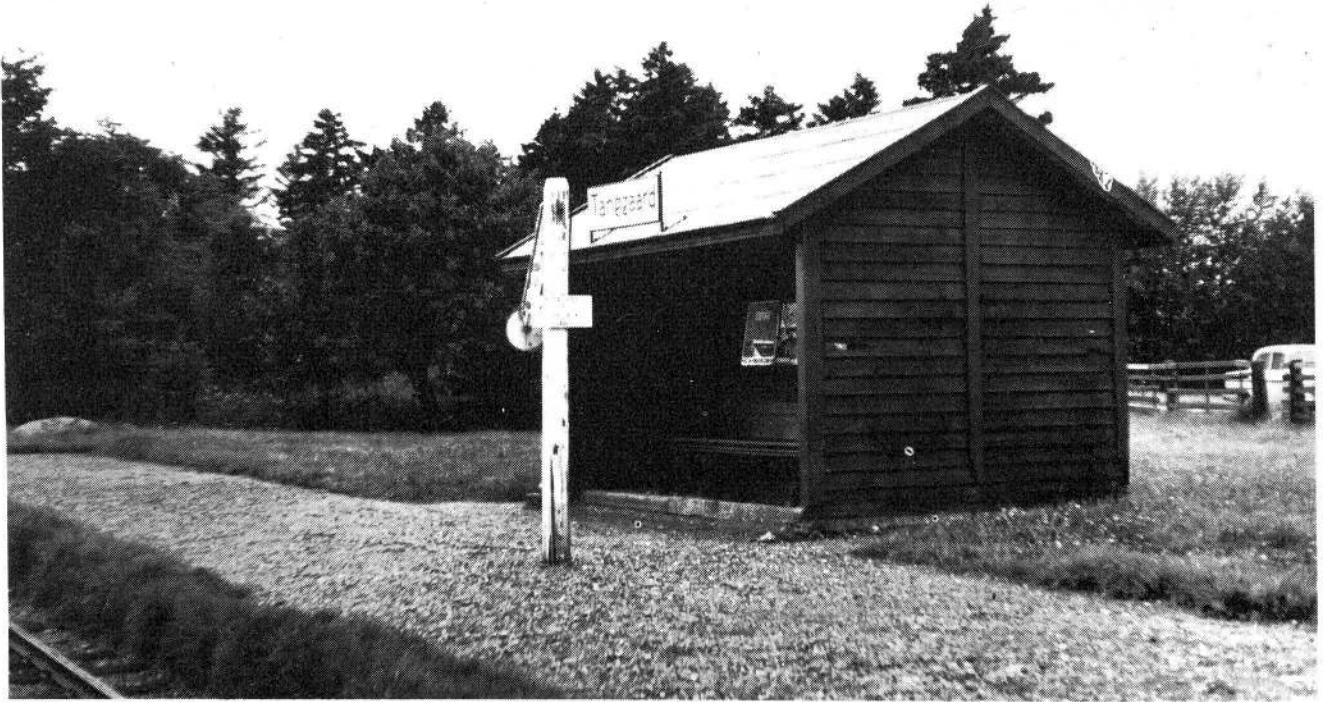
Herover: Tanggård trb.
Perron med venteskur og trinbrætsignal.

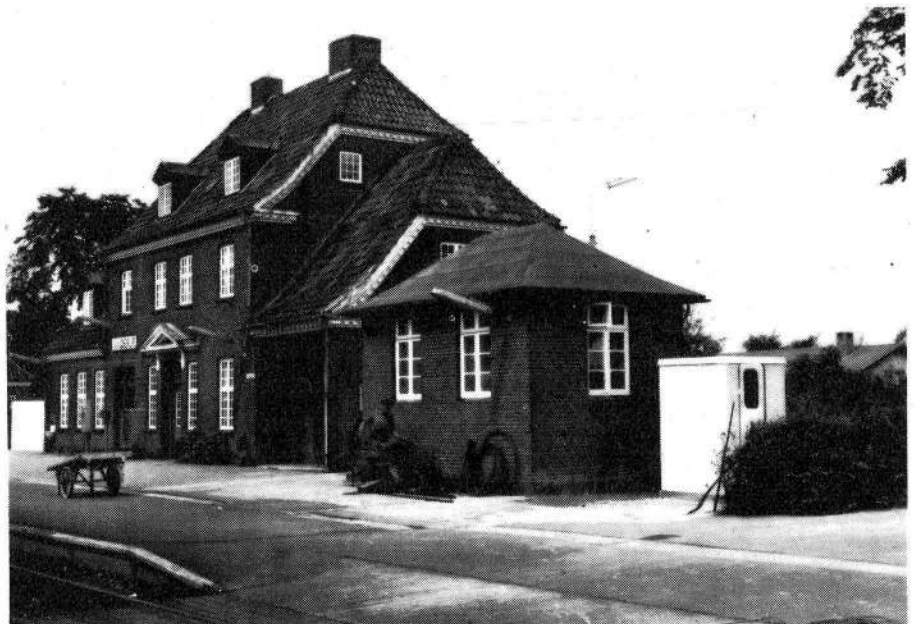
Vinderup - fig. 4.
Her har man endnu ikke nået at rive den gamle post ned, men relæhytten er opsat.
