SIGNALPOSTEN

upolitisk tidsskrift om jernbaner - i virkelighed og i model

19. ÅRGANG - NUMMER 3

SEPTEMBER 1983

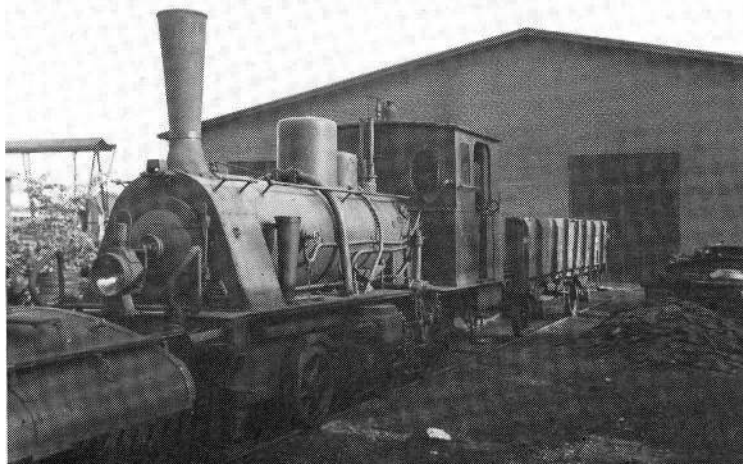
HOJ 2, juni 1956. JS fotoarkiv: A 3 01 F 070

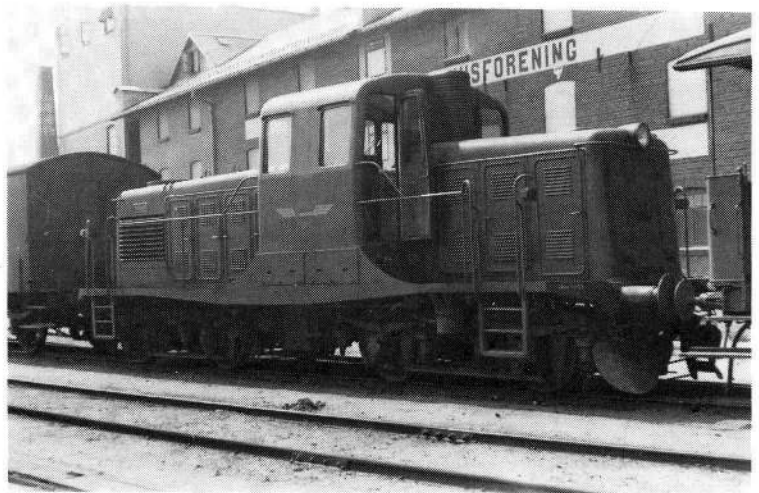
HOJ DL 400 i Odder, 20/8 1966

DL 400 kunne trække noget mere end selv de store damplokomotiver, først og fremmest på grund af det jævne træk, selv om det var ca. 9 t lettere og havde mindre akseltryk og således var meget mindre skadeligt for det svage spor end selv de gamle HOJ damploko, der både stampede og slingrede sig frem, mens diesellokomotivet gled jævnt af sted på sine bogier og ikke var meget tilbøjeligt til at slingre. Den gode trækraft skyldtes også, at transmissionen mellem banemotorer og hjulaksler var meget lavt gearet, idet der var indskudt en nedgearende mellemaksel. Til gengæld var maksimalhastigheden sat til kun 60 km/h og hastigheden skulle meget længere ned, før maskinen rigtigt "lagde sig i selen" og kunne sejttrække. Dette gjorde dog ikke så meget på HOJ, da man hovedsagelig skulle anvende lokomotivet til godstog, men det affødte en del misfornøjelse ved andre baner, f.eks. ØSJS, hvor lignende lokomotiver også anvendtes til persontogsfremførelse, hvortil de må siges at være for langsomme efter nutidens krav - og det syntes man allerede i 1950'erne.

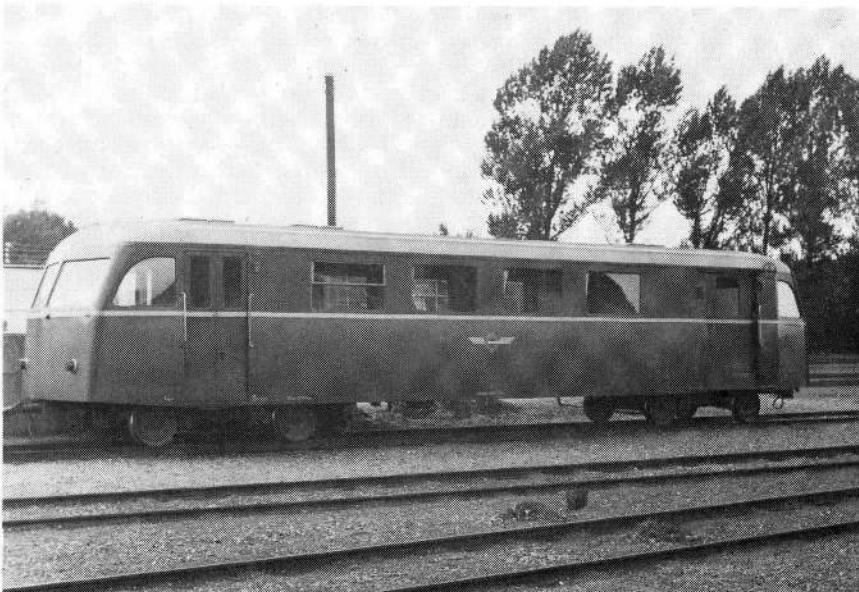
HOJ SP 422 i Horsens, 9/8 1965

1952 var man så uheldig at miste gamle M 1, idet den blev totalskadet ved et sammenstød på Vonge station på HV, men til gengæld fik man endelig leveret sine skinnebusser: 2 motorvogne af 2. serie og én tilhørende bivogn af den lange model med rejsegodsrum. Vognene betegnede i begyndelsen SM 3-4 og SP 3, men omnummereredes året efter til SM 410-11 hhv. SP 422.

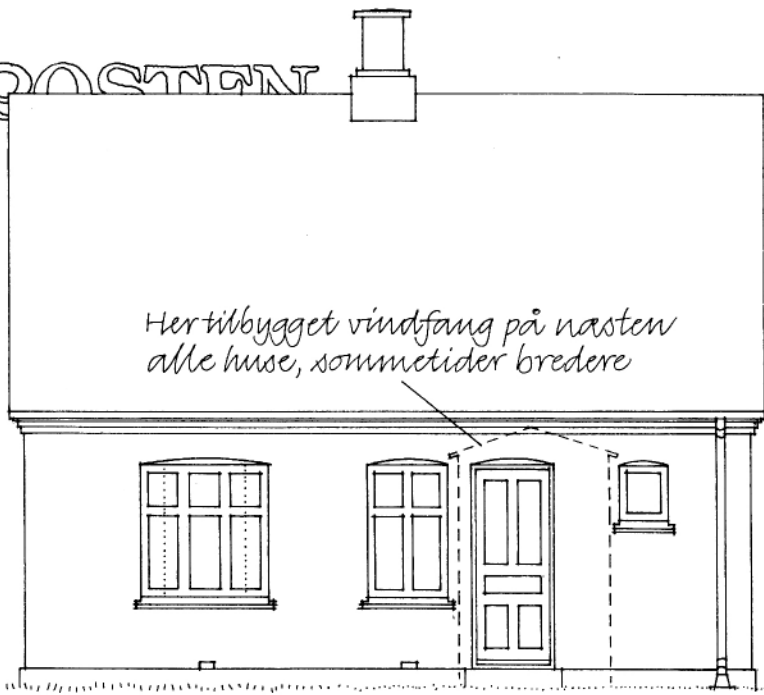
STATIONSBY
TYPEHUSE

»VERANDAGAVL«

HAVESIDE

INDGANGSGAVL

GADESIDE

Principtegningen på denne side og eksemplerne på modsat side supplerer hinanden, og ved hjælp af »variationskataloget« kan der bygges endnu flere forskellige modeller ud fra tegningerne på disse to sider. Husk, at spejlvending kan benyttes til yderligere variation af alle afarter af husstypen. Grundfladen er ofte som her vist 13 x 13 alen = ca. 8,2 x 8,2 m.

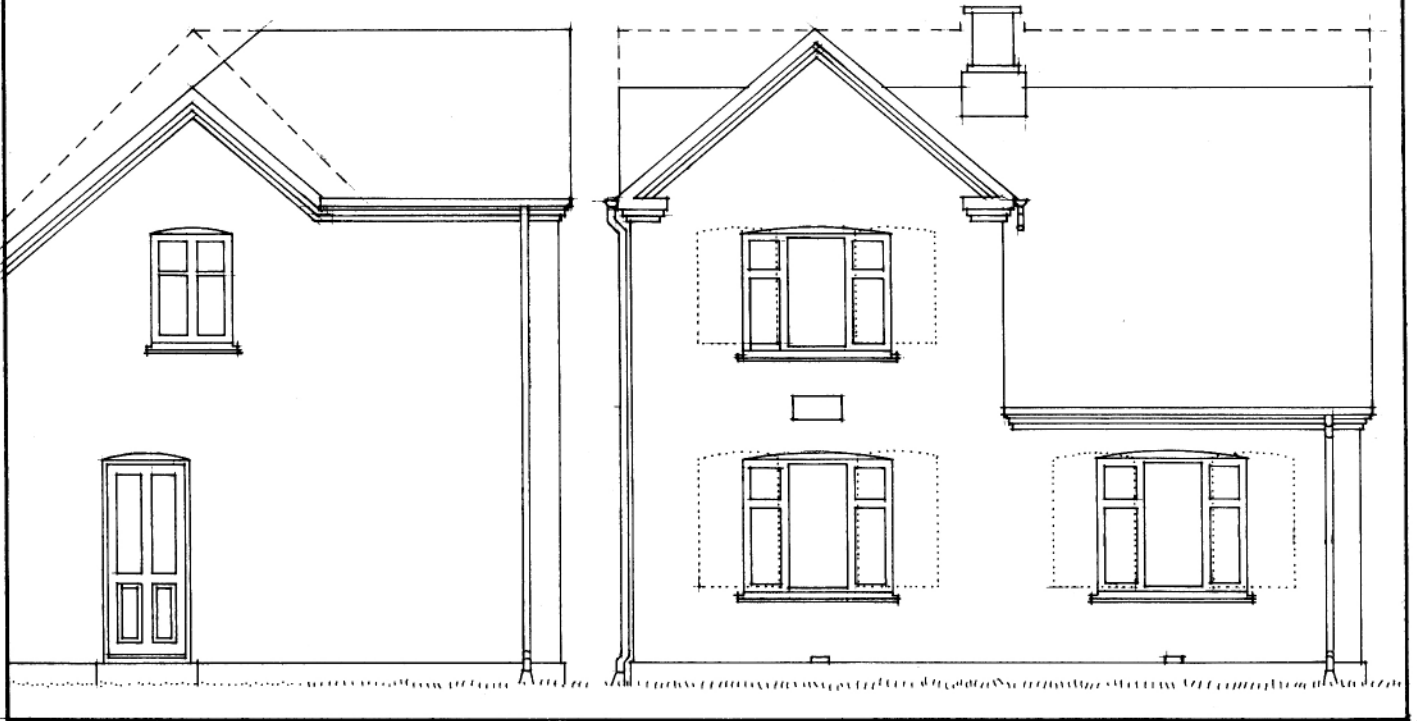
FRONTISPICE vist som eksempel ved 40° (fuldt optrukket) og 45° taghældning på huset.

Frontispice. Folkelig "oversættelse": frontspids. Ændring af tagetagens kammer til et regulært værelse, helt uden skråvægge, muliggøres ved påbygning af en asymmetrisk placeret frontispice som vist. Bemærk: den side, der flugter med gavlen, kan være muret som denne, men er det ikke hver gang. Den anden side er næsten altid som en kvistflunke beklædt med zink eller skifer, i nyere tid af og til ændret til en frembygget brædebeklædning eller krydsfiner, når der er efterisoleret. Frontispice forekommer både stammende fra husets opførelse og som senere påbygning. Et enkelt bredt vindue i frontispicen er almindeligst, men to smalle side om side forekommer også.

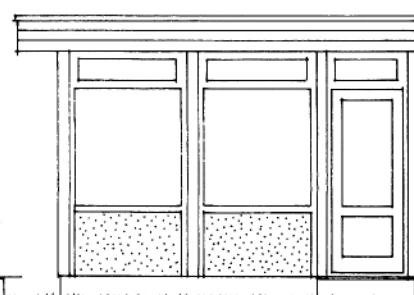
Vinduer. I gadesiden enten 2 x 2 smalle vinduer eller 2 brede. Oprindelige vinduer som a, b, c og d (samt i enkeltstående tilfælde e), henholdsvis f, g og h. Vinduer i overgavle kan være som a-h, dog i reduceret højde. Men også j-typen er brugt, dog kun i forbindelse med brug af c eller lignende i stueetagen. Deling i to som k forekommer også, og i særlig store udgaver af hustypen (navnlig hvor taget har trempel) kan man se to stk. a, b, c, d, e eller j side om side i en overgavl med kun en smal murpille imellem. Og i stedet for det store loftværelse er der da ofte to mindre.

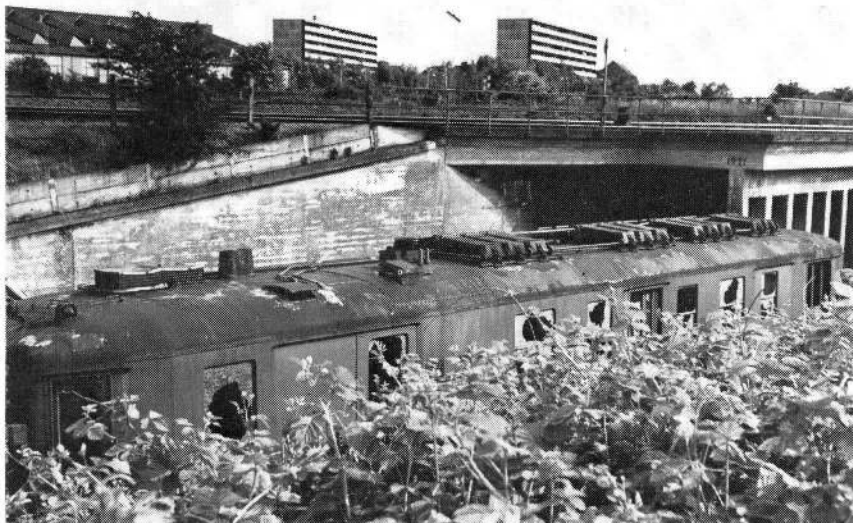
Fig. 14. DSB MO 1999. Diverse rørforbindelser på tag. Århus, 13/6 1983.

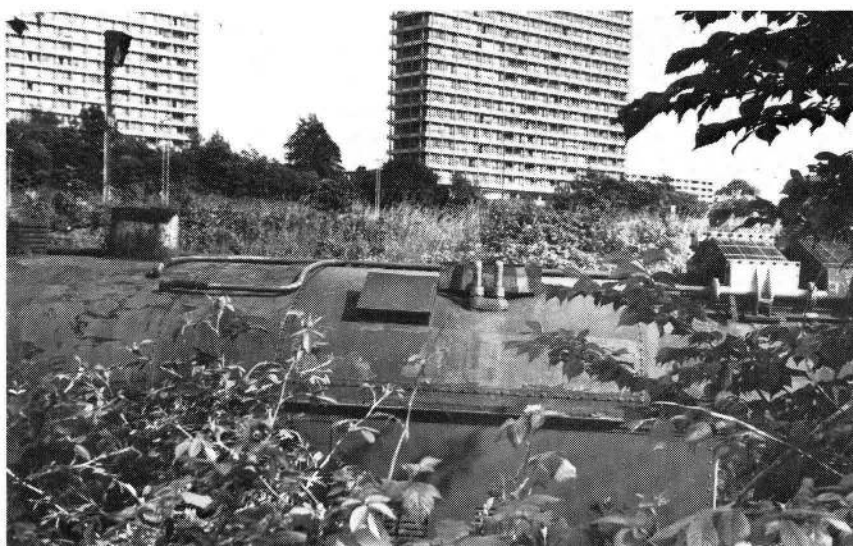
Fig. 15. DSB MO 1951. Diverse rørforbindelser på tag. Århus, 13/6 1983.

serie er hængslet på siden mod vognsiden, og åbner indad mod vognmidten. Bemærk også skor- stenshættens skæve sider, der ses bedst på fig. 15. Hætten er luk- ket foroven med en plade, så der kun er åbent ned gennem den ca. 15 cm brede røgkanal.
