SIGNALPOSTEN

28. årgang **1992** mar., nr. **1**

Nedlagte Baner

KEJ's RULLENDE MATERIEL

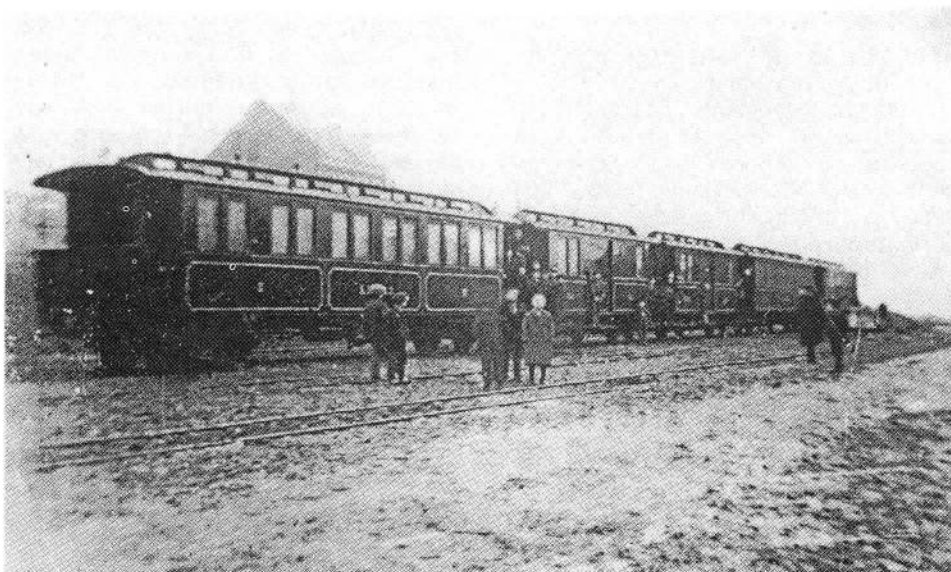
Fig. 32. KEJ's C-vogn og Tørringbanens B-vogn, gengivet i samme målestok.

det affødte nok i visse kredse nogen hovedrysten, da det jo var tungere vogne end kupevognene, regnet i forhold til passagerkapaciteten, og hvis de ikke skulle være grotesk korte, måtte de, for at overholde banens lave akseltryk, bygges som bogievogne - atter en tungere løsning, end man hidtil havde anvendt med de primitive hundekasser, der benyttedes på FSJ og HTB, fig. 32.

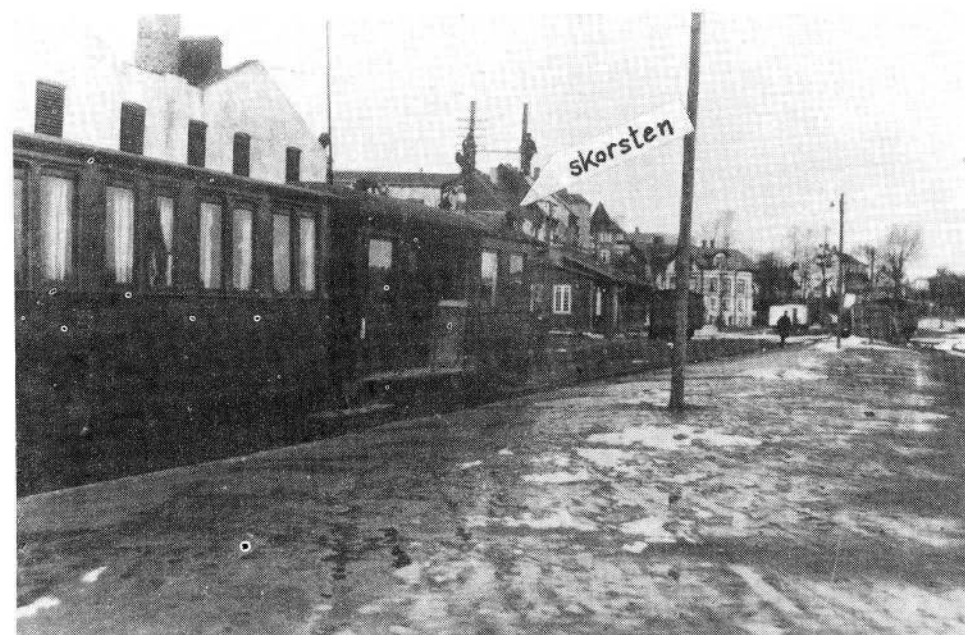
Fig. 47. I forgrunden den fladtagede B-vogn og den "nye" person- og postvogn D 1" fra svalegangssiden. Bemærk skorstenen for personafdelingens kakkellovn. I baggrunden ses både små og store Q-vogne i såvel hvide som mørke udgaver. For enden af perronen en svalegangspostvogn fra TKVJ. (foto Jernbanemuseet)

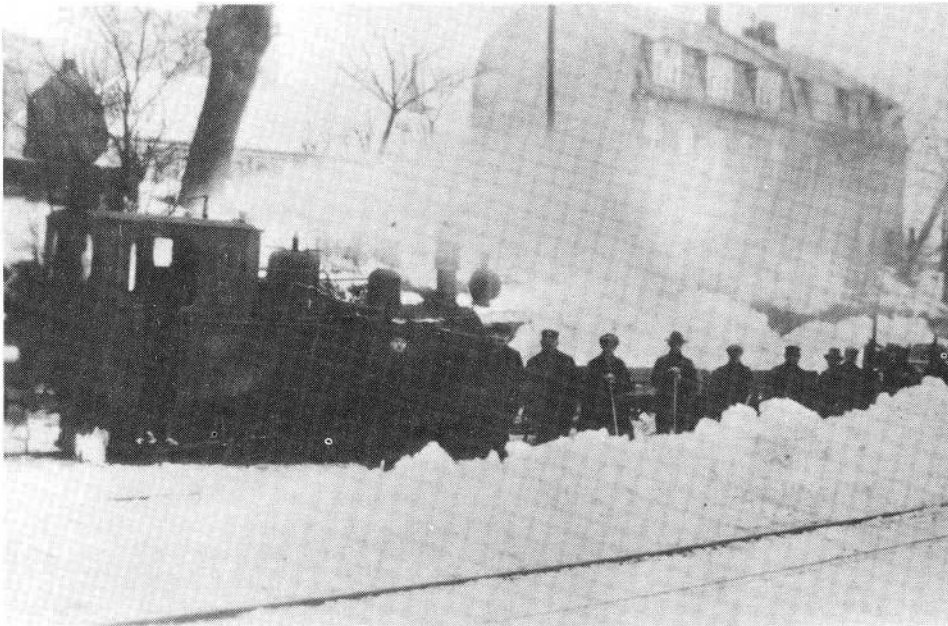
Fig. 64. Damploko nr. 1 med snerydnings-tog på Kolding DSB/KEJ i 1929. Bag mænderne anes et par lavsidede godsvogne - mellem 2 mænd ses tilfældigvis en fjederbuk/strop, så det er ikke bogie-tømmervognen de er ude med. Yderst til højre anes vistnok den sneplov, KEJ havde fået fra Tørringbanen. (arkiv BW)

På billedet, fig. 64, af sne-rydningstoget på Kolding DSB i 1929 kan en lignende vogn anes bag snerydningsmandskabet.

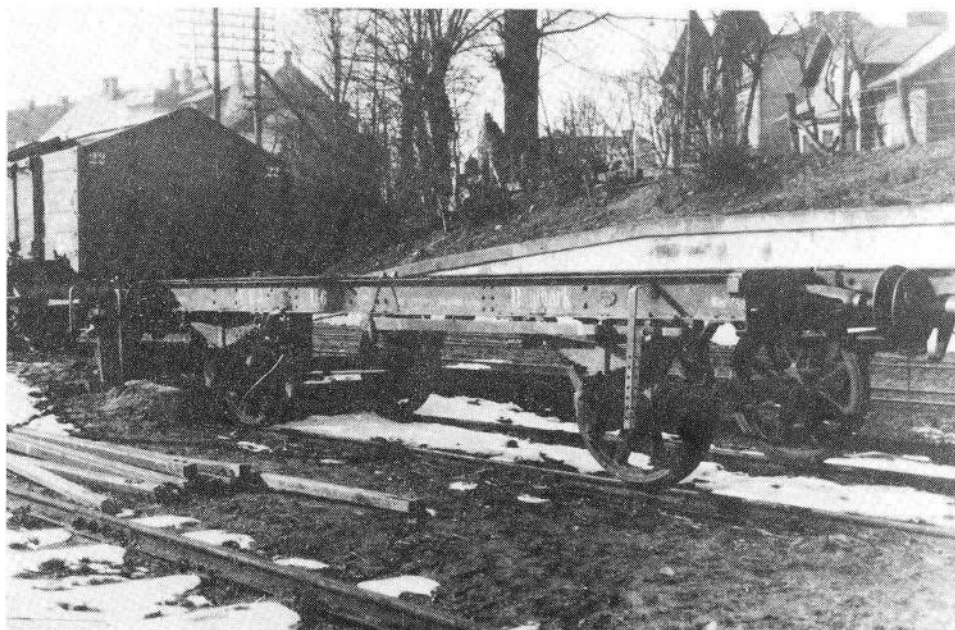
Fig. 70. Samme situation som i fig. 69. U 6 holder i spor 4, se sporplanen efter TKVJs tilkomst 1917 i SP 1/91, side 4. Normalsporet kom herefter ind østfra og terrænet udvidedes mod nord, derfor støttemuren i baggrunden. Bremsklodser: U 6 træ, men T 20 jern. (arkiv SAG)

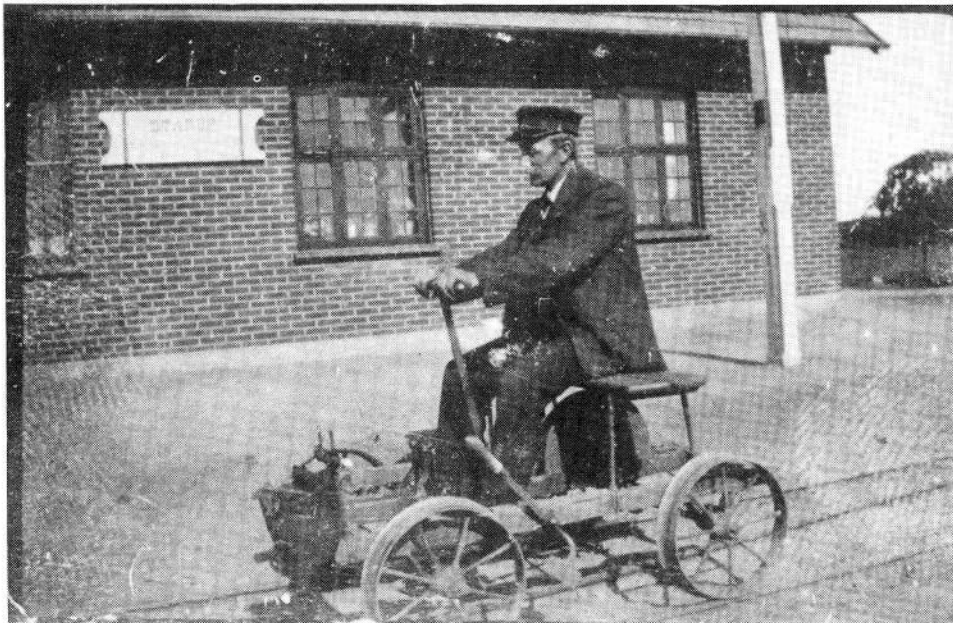
Jeg gætter på, at draisinen har boet i det lille hus, der ses yderst til venstre på fig. 42, og hvorfra der synes at føre en stump spor fra den fornemme, dobbelte fløjddør og ud til hovedsporet.

Billedet er iøvrigt interessant ved at vise, at Starup II's mur er lagt i et andet forbandt end muren på Starup I (og de øvrige KEJ-bygninger), fig. 82. Den nye bygning er altså ikke bare fremkommet ved en tilbygning eller forlængelse af den gamle - muren mod perronen er ny, og gavlen ligeså (også i det nye forbandt med lutter "løbere", det ses på originalen til fig. 16b), så Starup II er formentlig en helt ny bygning, mens den gamle må være revet ned.

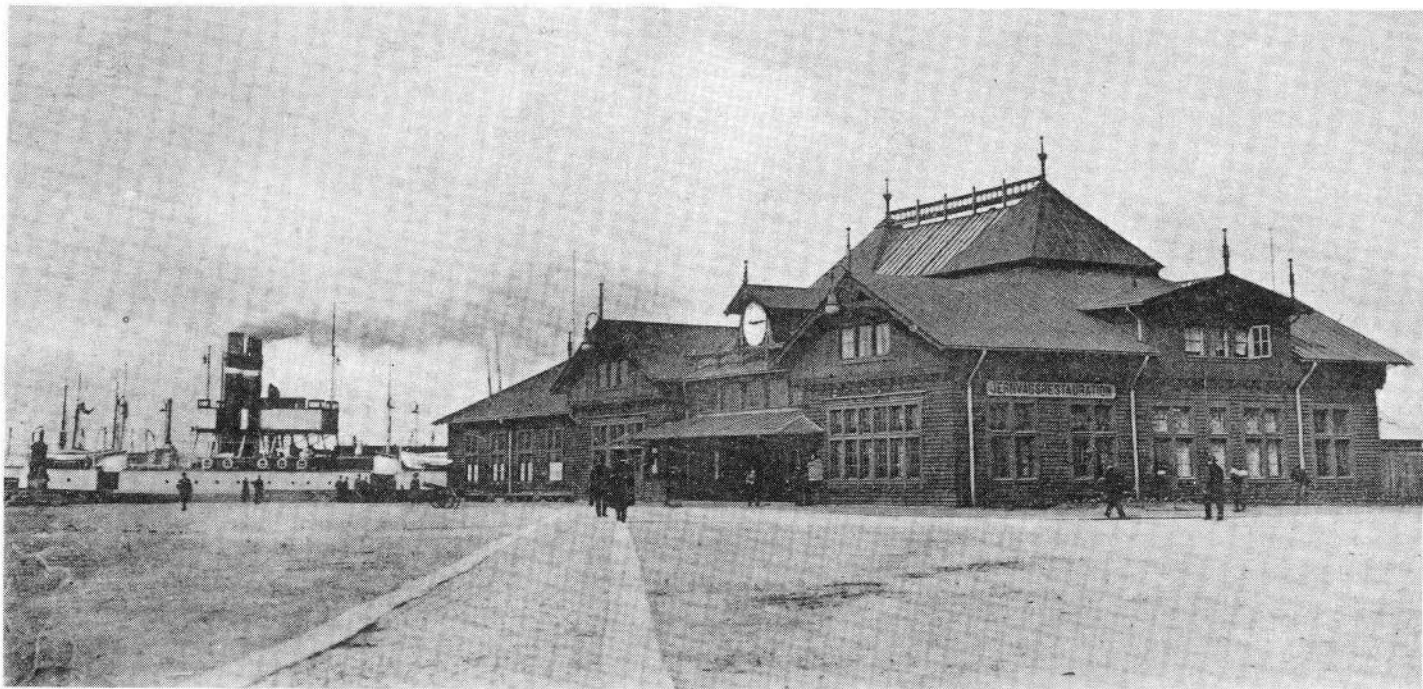
Færgestationen i Helsingør. Postkort ca. 1900, arkiv SP.

hvis færgestation, som endda først blev opført nogle år efter færgefartens begyndelse i 1897/98, blev en træbygning i - som det hed - nordsvensk tilsnit.

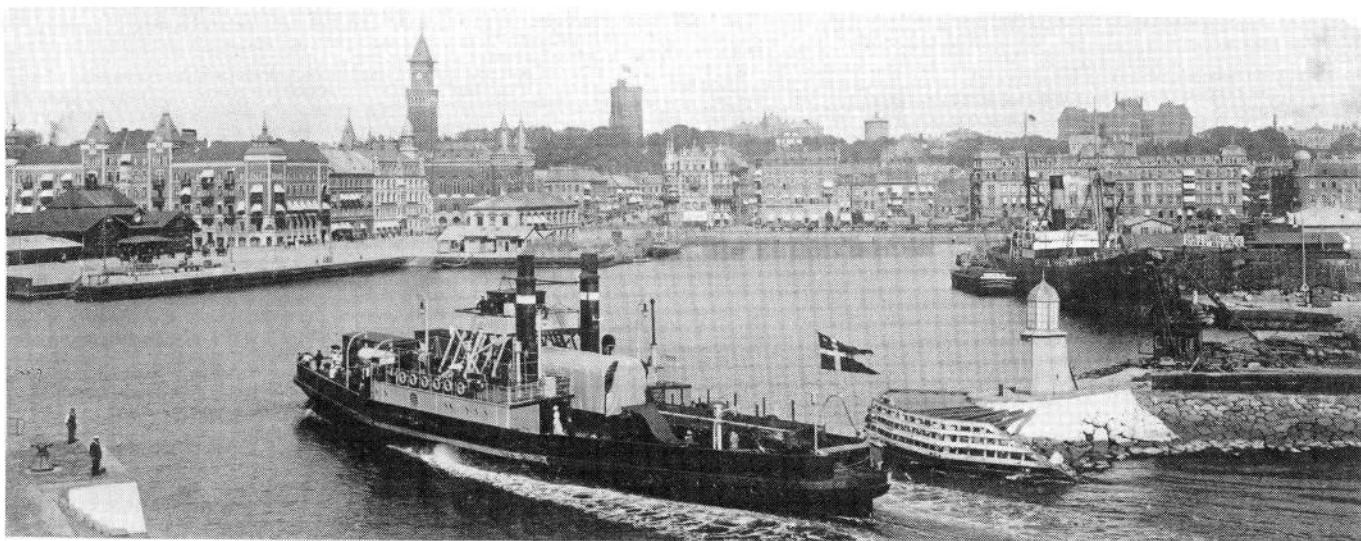
Helsingør havn ca. 1900. H/F Kronprins Frederik under indsejling. Foto: arkiv Handels- og Søfartsmuseet på Kronborg.
